## BV: „U-Bahn Haltestelle Farmsen; Bahnsteigsanierung; 2013“

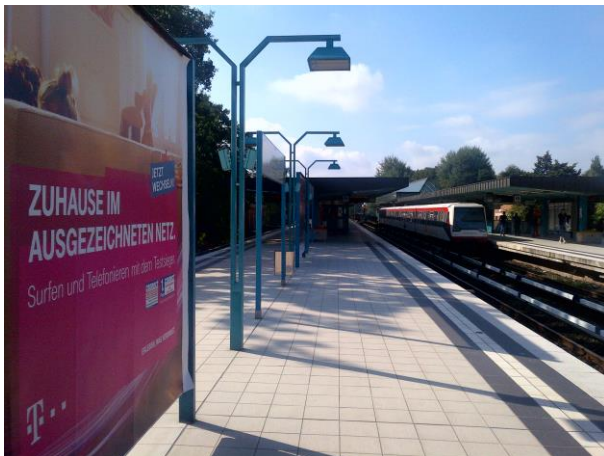
Zustand vor Beginn der Bauausführung

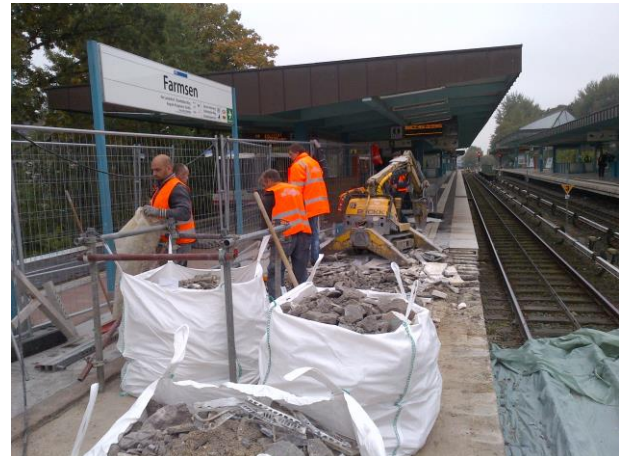
Betonabbruch des vorhandenen Belags

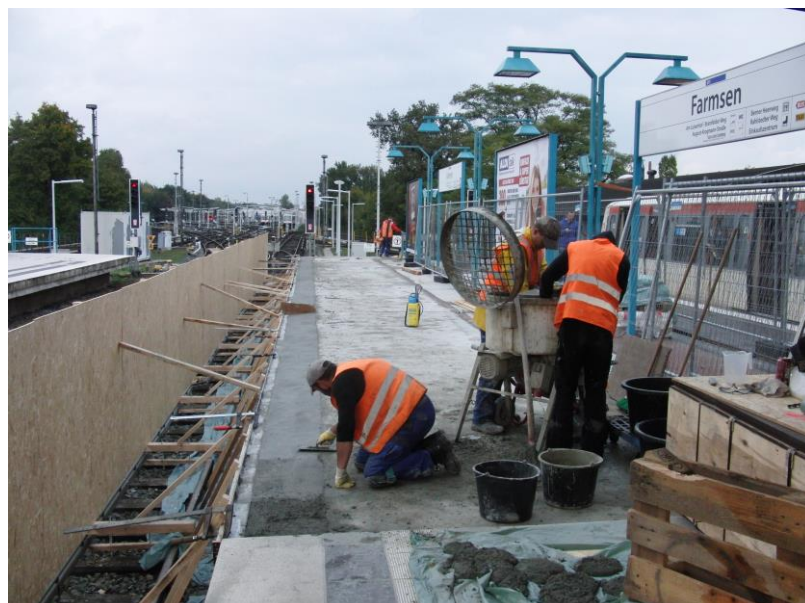
### Betoninstandsetzung

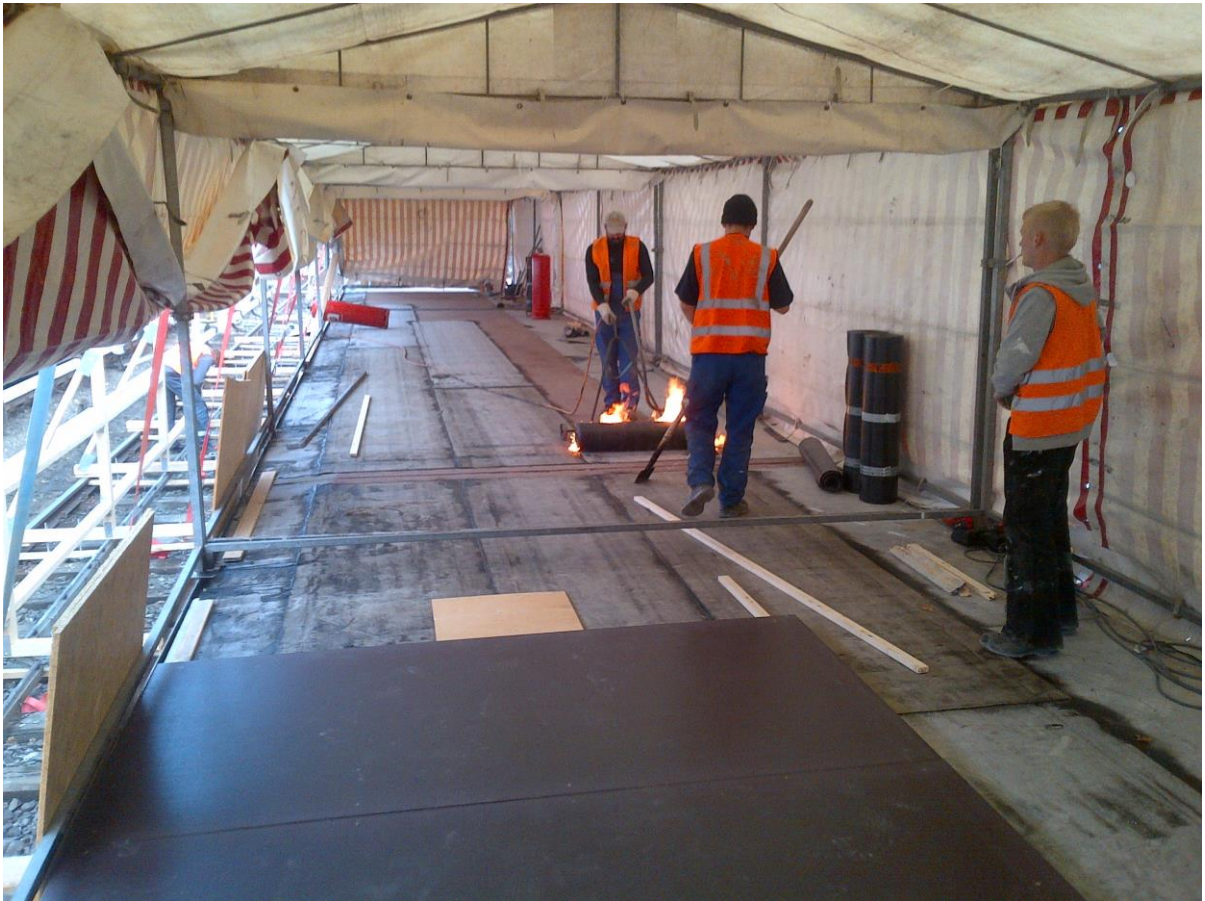
Abdichtungsarbeiten mit Bitumenschweißbahnen

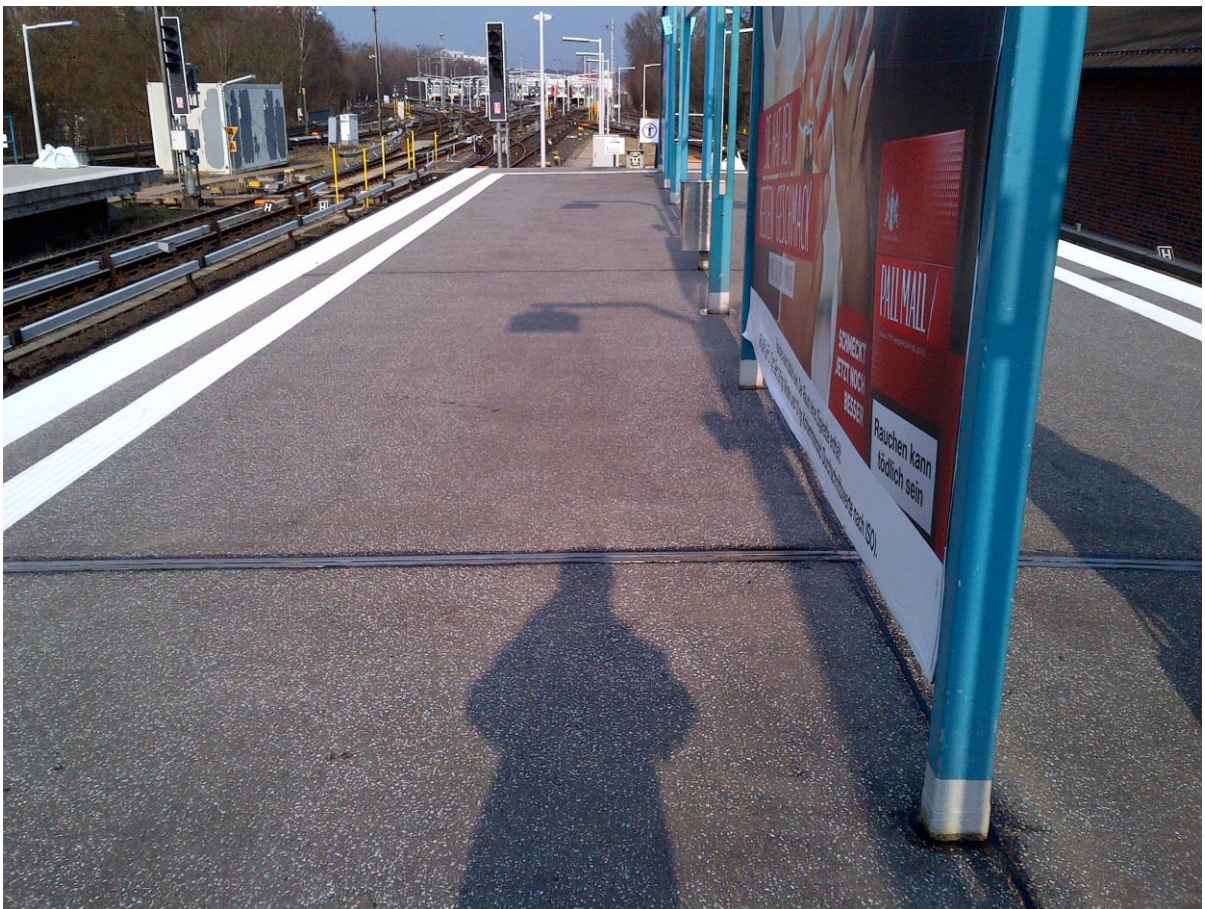
Sanierter Bahnsteig mit einer Schutzschicht aus geschliffenem Gussasphalt (Terrazzo)
